特異火災原因事例シリーズ

無人のビニールハウス内で発生した「収れん」による火災事例

相馬地方広域消防本部

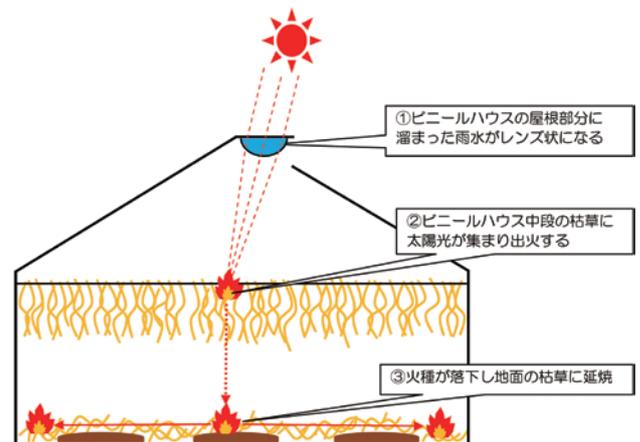
図1 収れん火災発生イメージ

こんな中、住民が避難している地域において、農業用ビニールハウス内の枯草等を焼損する火災が2件発生しました。これは住民が避難中のためビニールハウスを使用していない中での特異火災（収れん火災）であり、当広域では珍しい事案であることから、実験結果を交えて紹介します。※「収れん」とは、太陽からの光が何らかの物体により反射または屈折し、これが1点に集まることをいい、その場所に可燃物がある場合、熱が蓄積し発火に至る場合がある。

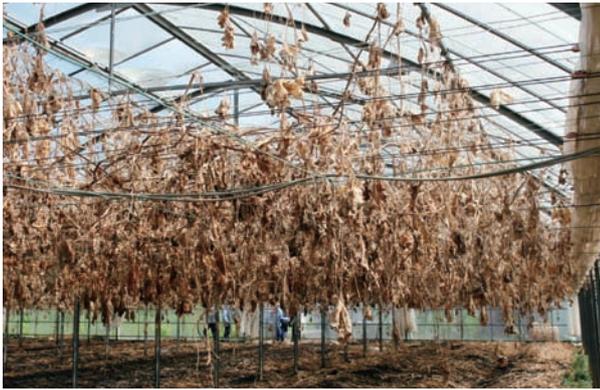
写真1 ビニールハウス中段の枯草の繁茂した状況

① **出火箇所の特定** 出火したビニールハウスは延べ面積が約1540㎡で、その内部南側の下草約740㎡が焼損したものである。ビニールハウスの屋根にはハウス全域に水溜まりが100個近く出来ていた状態であった。ビニールハウス内部は中段のネット上に立ち枯れた野菜（キュウリ）の枯れた葉やツルが繁茂し、所有者が一時立入時に枯草の撤去作業を進めていた途中に火災が発生した。ハウス内部の北側半分と南側半分の大きな違いは、このハウス中段の枯草の有無である。ハウス中段の枯草は、ハウス北側半分は撤去された状態で南側半分はまだ撤去されずに写真1のように繁茂したままの状態であった。下草の焼損範囲はビニールハウスの南側半分であることから、テレビや新聞の報道のとおり太陽光が水溜まりにより集められ地面付近で焦点を結ぶとすれば、中段の枯草等に遮られ、地面下草からの出火は不可能である。一方ハウスの北側は中段に太陽光を遮る物が無いにも関わらず1カ所も焼きが認められていない。この点を解明する必要がある。

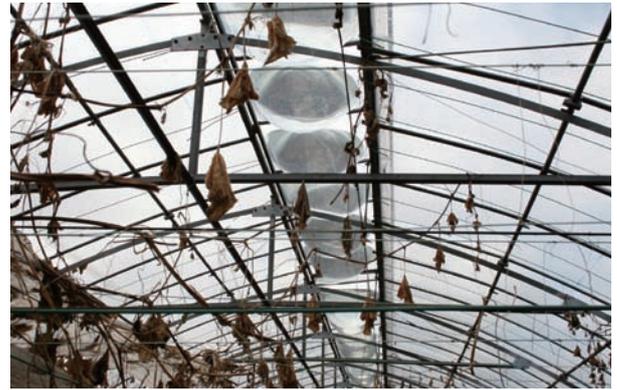
写真3 ビニールハウス天井部に出来た水溜りの状況

- ① 住民が遠くへ避難しており大雨の後に、ビニールハウスの天井部分に水が溜まってもすぐに改善出来なかった状況であったこと。
- ② 原発事故により住民が緊急に避難したため、ビニールハウス内に栽培されていた野菜等が立ち枯れた状態で残されていたこと。
- ③ レンズ状になった水溜りが太陽光を集め、焦点を結ぶ付近に多数の繁茂した枯草があったこと。

② **焦点距離** ビニールハウスの屋根の水溜まりは換気用の可動式の屋根部分に出来たものである。冬期間などはこの屋根部分は閉めて使用するが、火災時は夏季であり除草作業の際、ビニールハウス内部の熱気を外部に逃がすために開けられ、ほぼ水平状態であったために、降雨の後偶然水溜まりが出来たものと考えられる。可動部分の屋根の幅はいずれも75cmであり、水溜まりの直径は60～最大で70cm程度である。水溜まりの深さは10cmから30cm程度までさまざまであった。水溜まりの出来た屋根からハウス内の地面までは垂直距離で3.5mある。直径70cm程度の水溜まりのレンズの焦点距離を調査する必要がある。

※ 事例1の火災により、水溜まりが出来た屋根の部分は穴を開けて再発防止策を講じていたが、事例1の火災後に修理した別の屋根の部分に水溜まりが出来たもの。

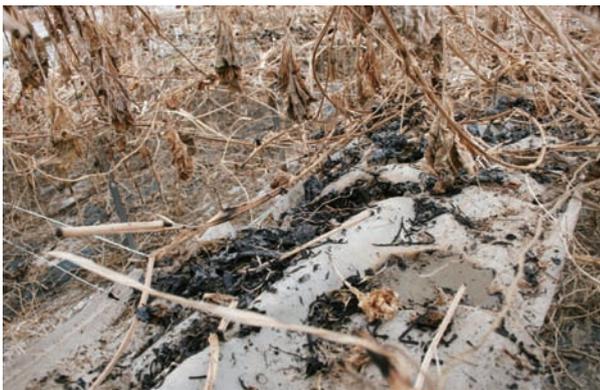
写真2 ビニールハウス中段の出火箇所

※ 消防では現地での原因調査時、ハウス中段のネット上に繁茂した枯草の中に数カ所黒く焼きしている箇所を見分しており、出火との関連を調査していた。

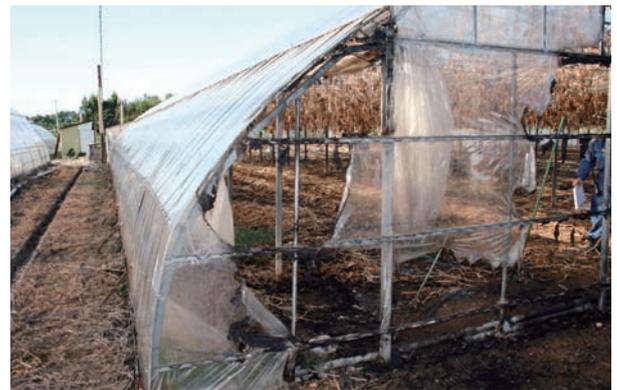
- (3) 損害状況 ビニールハウスの外壁7.5㎡、ビニールハウス内下草18㎡、温度調整用ビニールカーテンのレール用ワイヤー焼損。損害額4千円。

写真4 ビニールハウスの火災の焼き状況

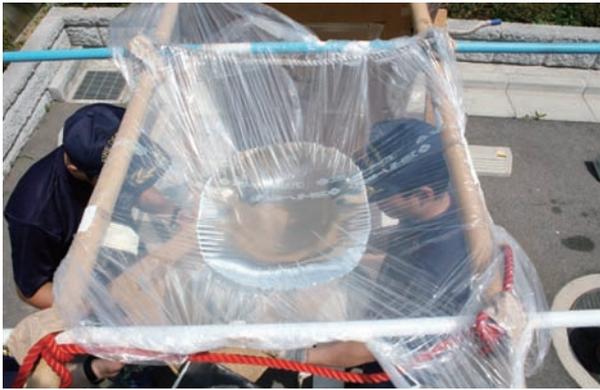
写真5 実験する南相馬消防署小高分署の署員

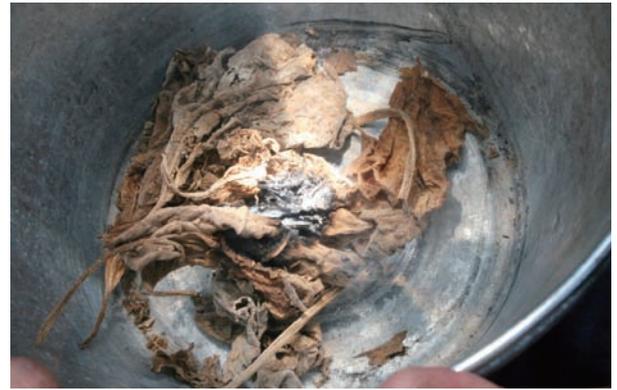
写真6 収れん火災実験状況
