特異火災原因事例シリーズ

洗面化粧台の配線が
結露により出火に至った事例

千葉県消防局

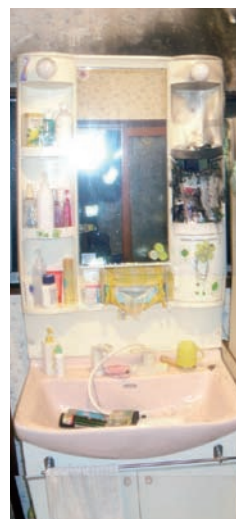
現場は一般住宅の風呂場の脱衣所内であり、壁面に設置されている洗面化粧台が焼損している（写真1）。

◀写真1 焼損した洗面化粧台

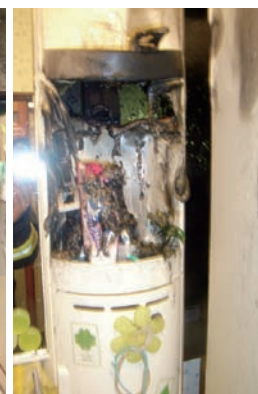
洗面化粧台は向かって右側中段のトレーが焼損し、洗面化粧台右上方のクロスには煤が付着している（写真2）。

▲写真2 トレー部分の焼損状況

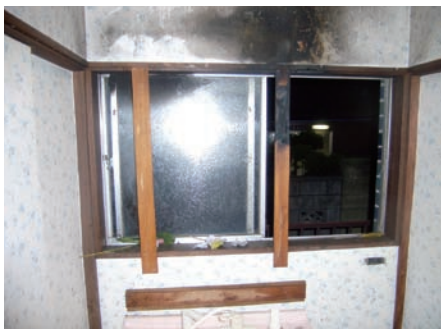
洗面化粧台を壁面から取り外すと、背面は腰高窓となっており、窓枠には洗面化粧台を木ネジで固定するための板2枚が取付けられている。2枚の板の内、右側の板の上方は炭化しており、さらにその上方の壁には煤が付着している（写真7）。洗面化粧台の詳細な見分についてはメーカーの立会・配線図等の準備が必要と考え、日時を改めて実施することとした。

写真7 洗面化粧台が設置されていた腰高窓

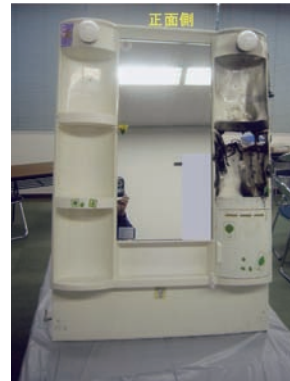
右側中段の洗面用具トレー付近は焼損・溶融しており、

写真8 洗面化粧台正面側

一部焼け抜けて、後方が見通せる。また焼け抜け箇所の左端から下方に向かってスイッチ2基とコンセント1口が並んだパネルが溶融・変形し垂れ下がっている。右側上段の洗面用具トレー及び照明電球には煤が付着しているが原形をとどめている（写真8）。

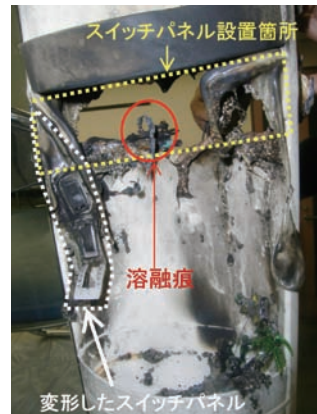
焼け抜け箇所付近には、被覆が炭化した配線が複数本認められる。配線を至近で見分すると、一部断線しており、断線箇所には溶融痕が複数確認できる（写真9、10）。

写真9 トレー部分の焼け抜け箇所 (左)

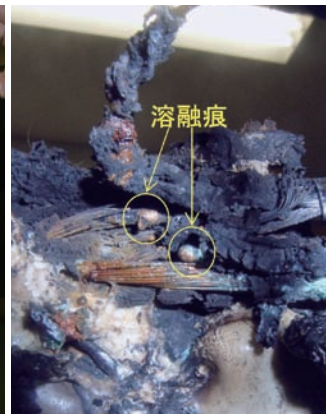
写真10 トレー部分の配線の溶融痕 (右)

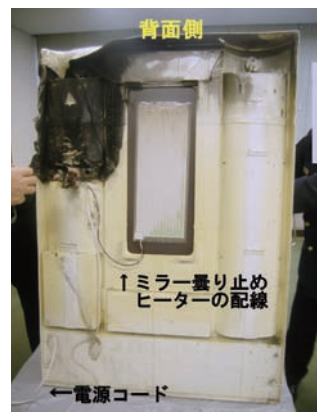
洗面化粧台を背面から見分すると、向かって左側上方が焼損・溶融し一部炭化しており、焼損箇所の下端は焼け抜け、前方が見通せる状態である（写真11、12）。

写真11 洗面化粧台背面側 (左)

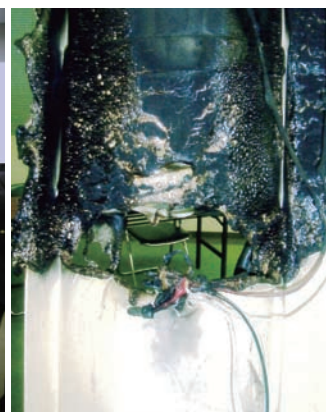
写真12 トレー部分の焼け抜け箇所 (右)
