## 特異火災原因事例シリーズ

## 船舶ガス爆発火災

## 大阪市消防局

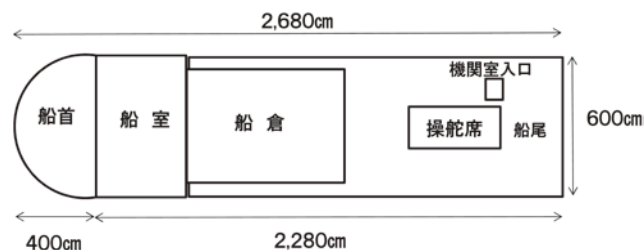
り災船舶の形状等図面

り災船舶の用途は砂利運搬船である。船首の甲板より下方に船室として鋼製の壁体により区画された部分があり、その後方に船倉がある。船尾には屋根のない操舵席があり、操舵席の右舷側に機関室に入るための開口部がある。

この船舶の形状の特徴は、大阪市内の河川には多数の橋があるため、橋の下を航行するのに必然的に船高を低くした形状にシなくてはならないところにある。

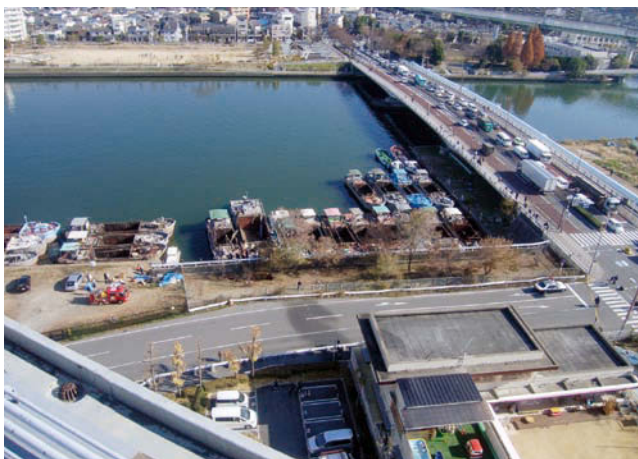
現場付近の状況

消防隊が現場到着時、火煙等は認められなかったが、本船の船首船室上のデッキは船首側に捲れ上がった状態であった。そのデッキが船首部分を押し潰しており、船首船室内部が外から見える状態となっていた。船首船室は板材や雑品が散乱した状況であり、一部煤けたものもあった。ま

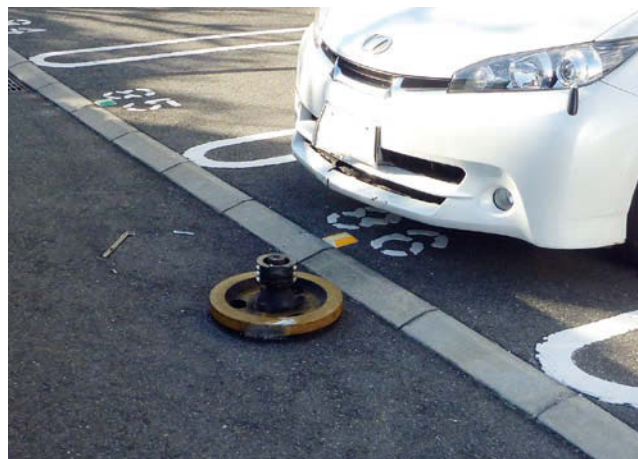
近隣駐車場への飛散物

まず、り災船舶の周囲において、同係留施設に係留していた船舶の操舵席の窓ガラスが破損。り災船舶の作業用設備である金属製サンドホースが南西側係留場前にあるガードレールに激突し、ガードレールが変形。り災船舶から南西約30mにある保育園では屋根及び鉄柵への飛散物による破損。同約60mにある共同住宅では、庇と駐車場内に駐車中の車両への飛散物による破損及び汚損があった。

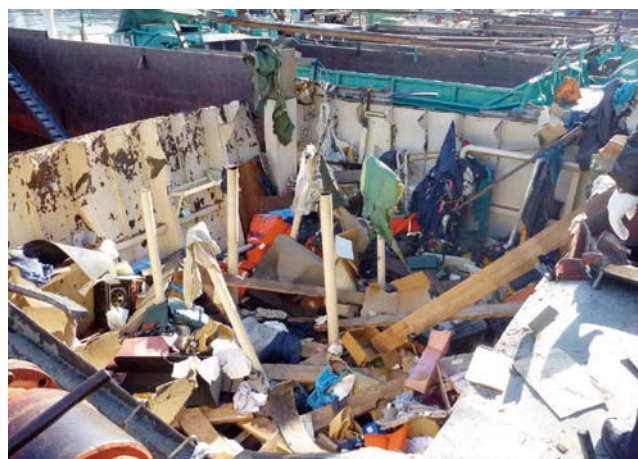
船室内の状況

現場の状況から爆発が発生したのは、船首船室部分であることが分かる。船首船室をさらに詳しく調査すると船首船室を区画する鋼製隔壁に、一部塗装の剥離及び破損があり、捲れ上がったデッキの船室側（船室天井）には煤け及び変形がある。船首船室の床面には船室全域に敷かれていた床材が散乱しており、デッキの支柱が船首側に傾いているものが見られる。

船首船室の雑品を取り除くと船尾側中央付近壁際にLPGボンベが発掘された。LPGボンベ付近の床材は捲れた状態であり、上方の鋼製隔壁は変形し、塗装が剥離している。またその周辺には折れたデッキの支柱があり、床材の基礎部分には煤け及び変形が見受けられる。
